## Materialidad y vegetación en la Alameda Central

### *Materialidad*

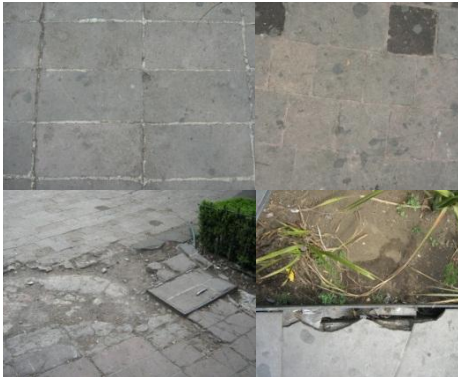
Se observan diferentes tipos de adoquines en tamaño y textura, además de las malas condiciones que presentan.

Hoy día el material principal en los andadores de la Alameda es de adoquín, de diferentes medidas, los cuales en su mayoría se encuentran en muy mal estado. Entorno a las fuentes se maneja un cambio del tipo de adoquín y su orientación con la finalidad de jerarquizar y cambiar de textura visualmente, este mismo caso se observa en escalones con la utilización de piedra laja, así como en el caso de la plataforma donde se ubican las bancas.

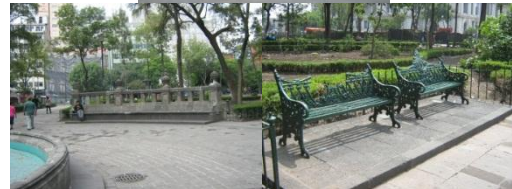
Tratamiento de pisos para generar diferentes jerarquías visuales con el cambio de adoquín y su orientación en fuentes, escaleras y zonas de bancas.

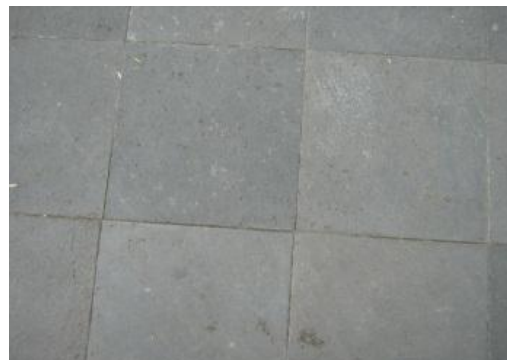
En el área del Hemiciclo a Juárez se tiene piedra laja, así como en la zona donde se ubica la nueva escultura a Francisco I. Madero colindando a el Palacio de Bellas Artes.

Imagen de la piedra laja en la zona del Hemiciclo a Juárez

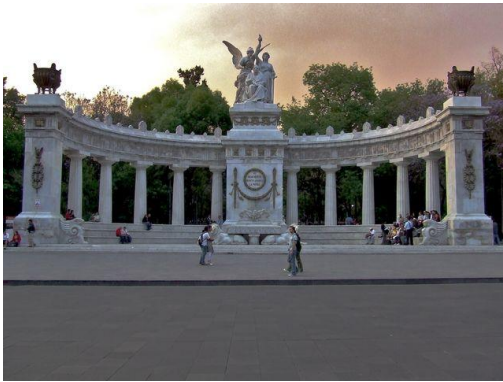
El monumento más representativo es el Hemiciclo a Juárez el cual fue construido en el año 1910, por motivo del centenario de la Independencia, esta obra está completamente hecha con mármol de Carrara (quitado de las canteras de Alpes Apuanos) y el valor para su realización fue de aproximadamente 400 mil pesos, invertidos en tan sólo 45 días.

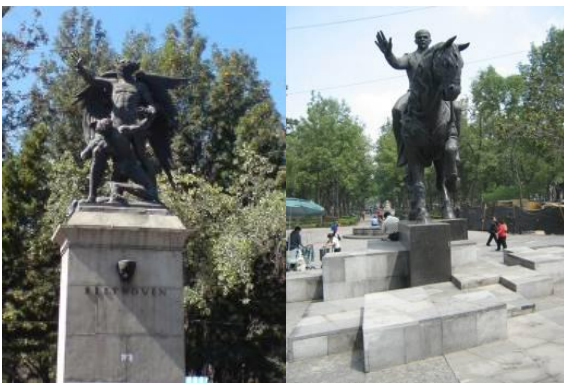
Vista de monumento a Beethoven

El monumento a Beethoven obsequio de la colonia Alemana, el cual está realizado en Bronce.

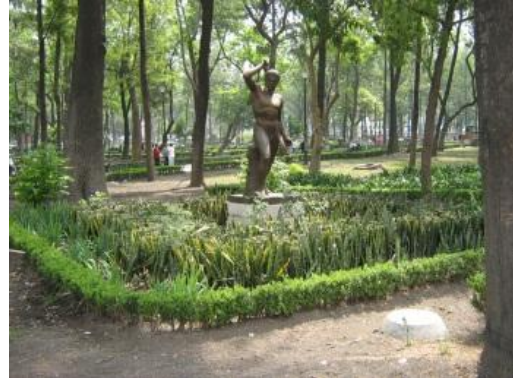
Vista de la estatua Gladiador Romano

Existen nueve estatuas en diferentes puntos de la Alameda, las cuales en su mayoría están esculpidas en bronce, solo el caso de “la vida y la paz” que esta esculpida en madera.

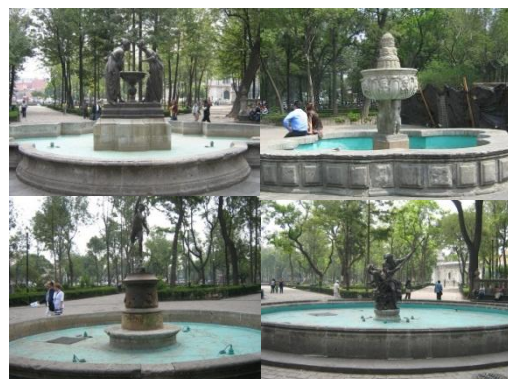
Dentro de la Alameda se localizan 10 fuentes, las cuales fueron rehabilitadas durante el periodo de gobierno (1997-2000), dichas fuentes tienen una base de cantera con esculturas representativas realizadas en bronce, entre las principales se encuentran la Fuente de las Américas o la Fuente de la Primavera. Hoy día estas fuentes no se encuentran en funcionamiento.

Vista de diferentes fuentes que forman parte del paisaje de la Alameda Central

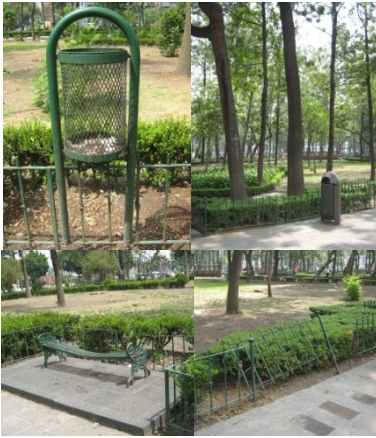
Como parte del mobiliario urbano podemos encontrar bancas metálicas, las cuales en su mayoría se encuentran en un estado deplorable, también dentro de dicho mobiliario encontramos basureros metálicos de dos tipos, en forma de canastilla y de contenedor, las áreas verdes se encuentran limitadas por rejas metálicas, las cuales se observan maltratadas.

Vista del mal estado de las bancas, el tipo de basureros en forma de canastilla y contenedor y el estado actual de las rejas que protegen las áreas verdes.

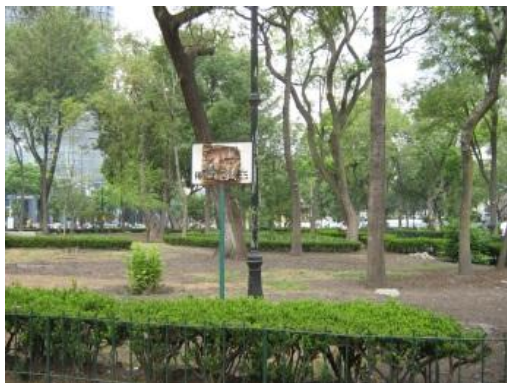
Señalizaciones de acero negro en mal estado y las cuales no son respetadas por los ciudadanos.

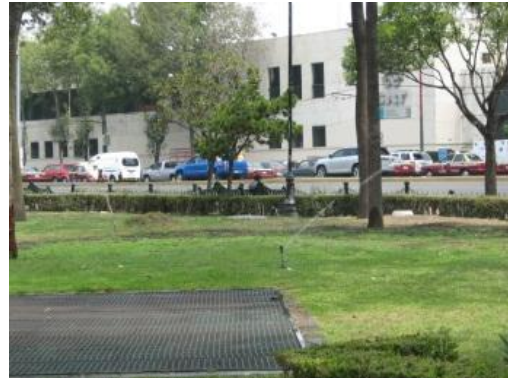
Hoy día la Alameda es considerada uno de los pulmones de la Ciudad de México, por su gran extensión, sin embargo el mantenimiento a las áreas verdes no es el adecuado, el número reducido de personal encargado de los jardines y la falta de herramientas y material para poder realizar el trabajo, así como la falta de lluvia y de riego, ya que solo se observó una zona con riego por medio de aspersores en frente del edificio del SAT.

Forma de riego por medio de aspersores.

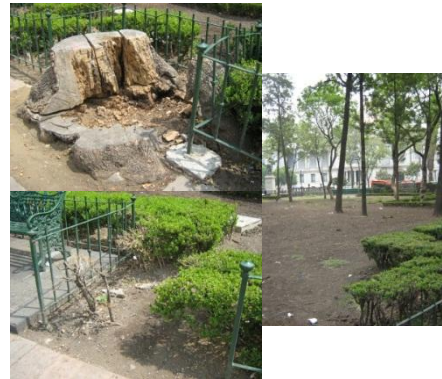
Dentro de las áreas verdes se observan árboles talados de diferentes tamaños, áreas que no cuentan con pasto, árboles y arbustos secos.

Se observan árboles talados, áreas sin pasto y arbustos secos.

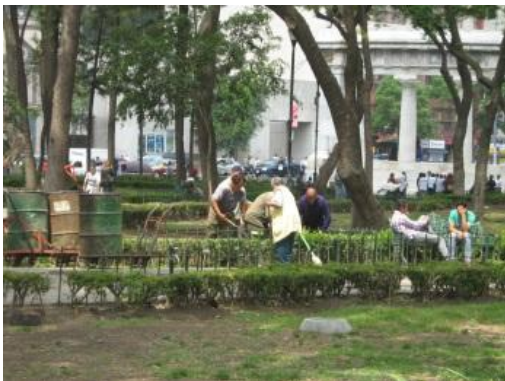
Trabajadores podando y dando mantenimiento a los jardines

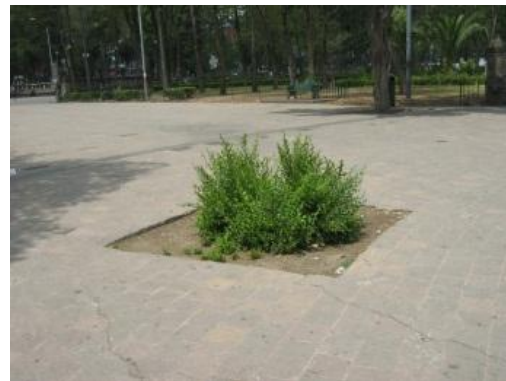
Hay zonas donde se observa la existencia de vegetación silvestre.

Vista de vegetación silvestre existente en la Alameda
